# Igreja de Santo André

## Monumento Nacional

### Vila Velha, MAFRA

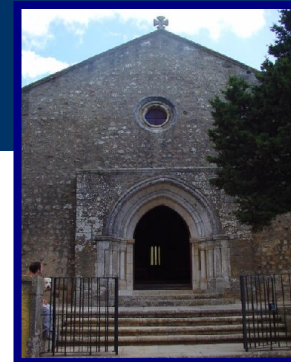
**Descrição:** Igreja de planta longitudinal, orientada, composta de 3 naves e cabeceira de 1 capela poligonal. Volumes articulados com cobertura em telha de 2 águas. Frontispício terminado em empena; pórtico rasgado em alfiz, com arcos quebrados sobre colunas de capitéis decorados com motivos vegetalistas; encima-o rosácea. Na fachada lateral S, pórtico rasgado em alfiz, com arcos quebrados sobre colunas com capitéis vegetalistas. Cabeceira facetada por contrafortes escalonados, rematados por gárgulas zoomórficas; entablamento assente em modilhões. Interior de feição muito simples, com 4 tramos de arcos quebrados sobre colunas monolíticas e capitéis com decoração vegetalista. Iluminação por frestas nas naves colaterais e rosáceas nas paredes testeiras da nave central. Pavimento ladrilhado e cobertura de madeira. Arco triunfal quebrado. Capela-mor de 2 tramos e abóbada de arestas sobre mísulas decoradas. Cornija corre toda a parede testeira; ao centro fresta de 3 lumes.
